Edmund Siemers-Stiftung  
Projekt Este - Wümme

Tostedt, den 26.11.2003,  
am 17.01.04 allgemein gefasst

**Begehung des Todtglüinger Bachs (Beek) am 26.11.03 kurz vor Einmündung in die Este**

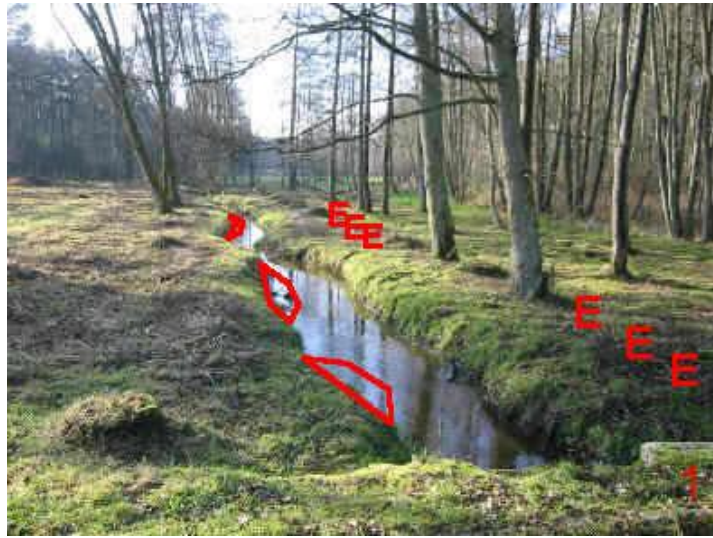
Das überbreite Bachbett muss im Niedrig- und Mittelwasserbereich durch punktuell einzubauende Strömunglenker aus Geröll um die Hälfte eingeengt werden. Dies gilt sowohl oberhalb (Foto 1) als auch unterhalb (Foto 2) der Rohrüberfahrt Richtung Viehstall. Unterhalb ist eine Sohlgleite (oder beidseitige Einengung) am Ende des Rohrkolks von Vorteil (Foto 3).

Alle 5 Meter sollen dazu je 0,5 m<sup>3</sup> Geröll als Strömungslenker direkt an der Böschungskante abgesetzt werden (oberhalb Rohr rechts-, unterhalb linksufrig) und zwar so, dass sie jeweils unmittelbar oberhalb des gegenüber befindlichen Pappelstubbens enden (Foto 4).

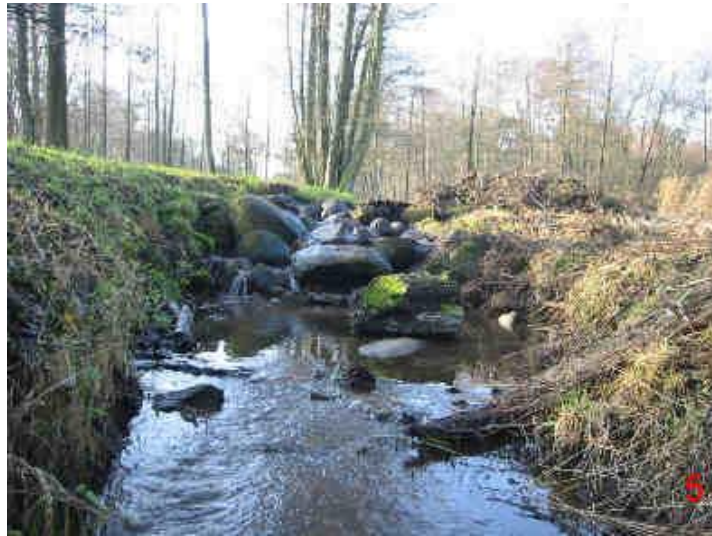
Der Wehrabsturz (Foto 5) soll zweckmäßigerweise nicht beseitigt, sondern entschärft und überbrückt werden.

Dazu werden 2 Steine mittig entnommen. Oberhalb kann im Bereich des Zuleitungskanals für die Teiche eine Einengung sicherstellen, dass den Teichen Wasser zufließt, sobald der Beek mehr als Mittelwasserführung aufweist. Ca. 80 m der Strecke unterhalb des Absturzes (Foto 6) werden genutzt, um ihn durch quer eingebaute Geröllrauschen aufzufangen.

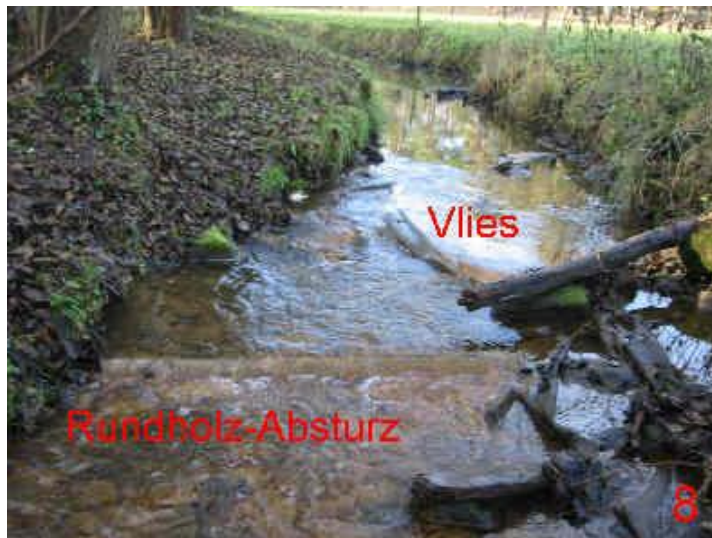
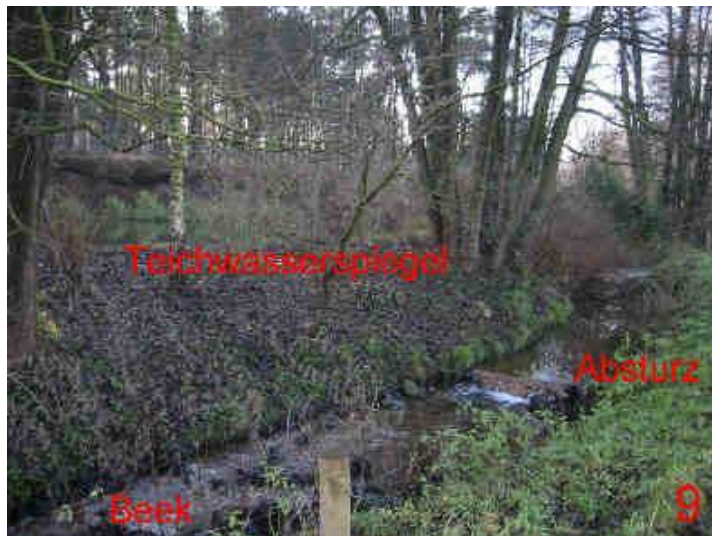
Von unten beginnend wird alle 10 m eine Rausche so eingebaut, dass je 20 cm Höhe mehr Richtung Absturz aufgestockt werden. Es entsteht eine naturnahe Kolk-Rausche-Abfolge. Das Höherlegen des Beek-Grundes stellt auch eine Entlastung für den heute im Vergleich zum Bach extrem hoch liegenden Teichwasserspiegel dar (vgl. Foto 9).

Alle Rundholz-Abstürze (Foto 8 und 9) und vorhandenes Vlies werden ausgebaut.
